Analyse situatie stort Doonweg

Stort Doonweg b.v.

25 oktober 2021

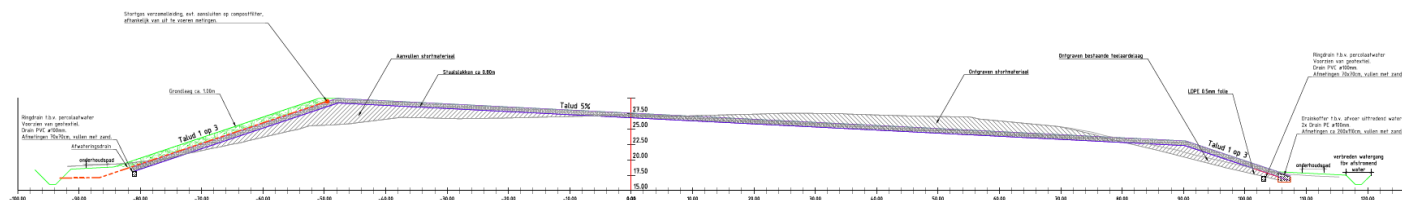
Figuur 1 Dwarsdoorsnede van de vuilstort na herprofilering.

Neerslag op de stort zal afstromen via de helling omdat een groot deel van het stortmateriaal zelf vrij ondoorlatend is. De doorlatendheid van de slakkenlaag is vele malen hoger dan de doorlatendheid van het stortmateriaal. De porositeit van de slakkenlaag wordt geschat op 30%. Het stortmateriaal is afval van de papierindustrie. De doorlatendheid is laag ingeschat op $1 \cdot 10^{-7}$ m/s. Het slakkenmateriaal zal hierdoor voor minimale berging zorgen en het stortmateriaal voor minimale infiltratie. Daarom wordt aangenomen dat de neerslag die op de stort terecht komt, ook afgevoerd wordt door de percolaatdrain.

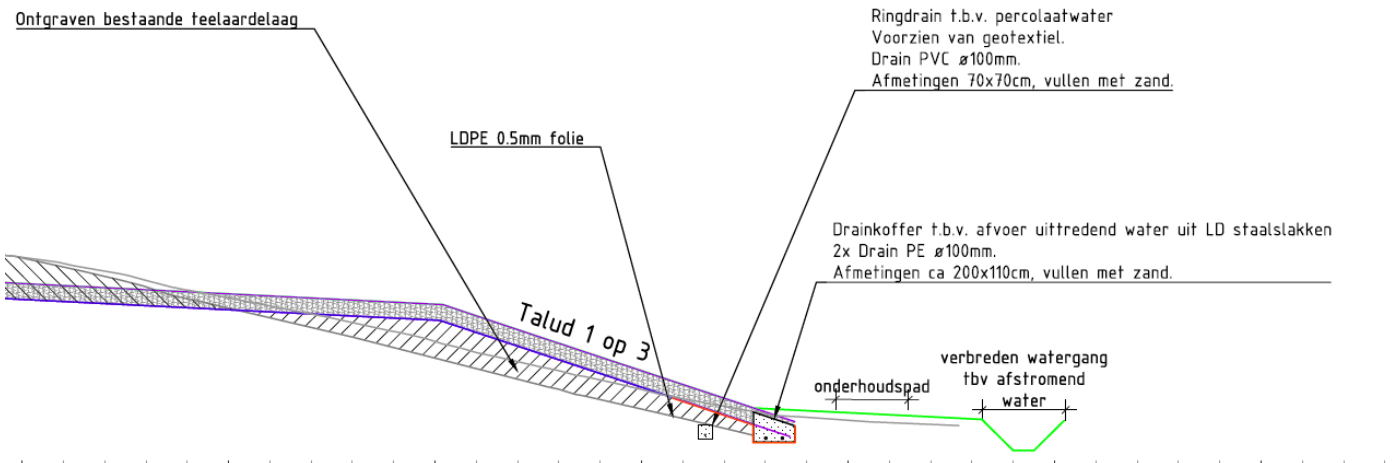
Figuur 2 Detail van de nieuw aangebrachte drainkoffer langs de zuidoostzijde en van de ringdrain.

Door de profielaanpassing komt de neerslag nu voor een groot deel van het stortoppervlak in de zandkoffer en moet door een percolaatdrain afgevoerd worden. De zandkoffer is gevuld met drainagezand met een beperkte porositeit. We hebben vastgesteld dat de berging in de zandkoffer zeer beperkt is (1,7 mm).

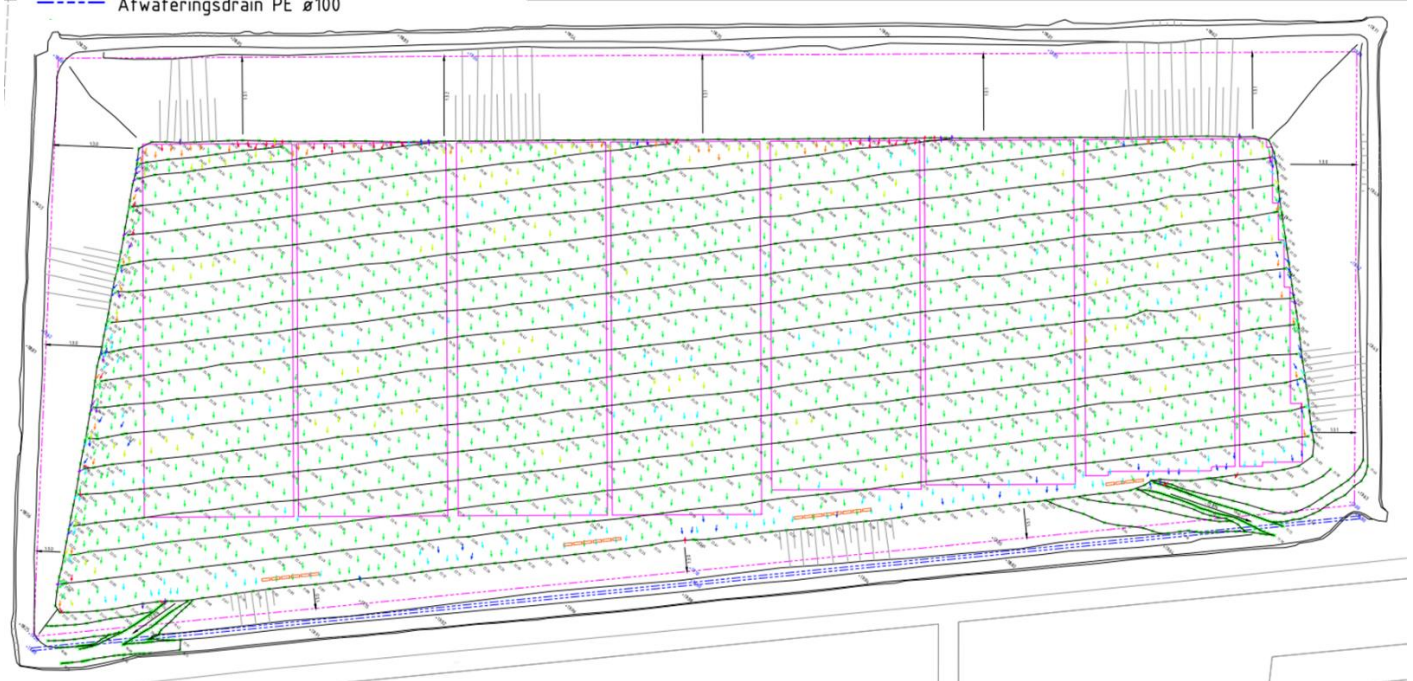
Figuur 3 ontwerp van de ontwatering van de Stort bij Eerbeek

De afgeleide afvoercapaciteit van de drain (in mm/dag) is bepaald op basis van de waterende oppervlakken. *Tabel 2* laat zien dat de zuidoostelijke drain maar 2,6 mm/dag af kan voeren. Dat is veel minder dan de 'normale' ontwerpcapaciteit van 7 à 10 mm/dag die in overige gebieden gebruikelijk is.

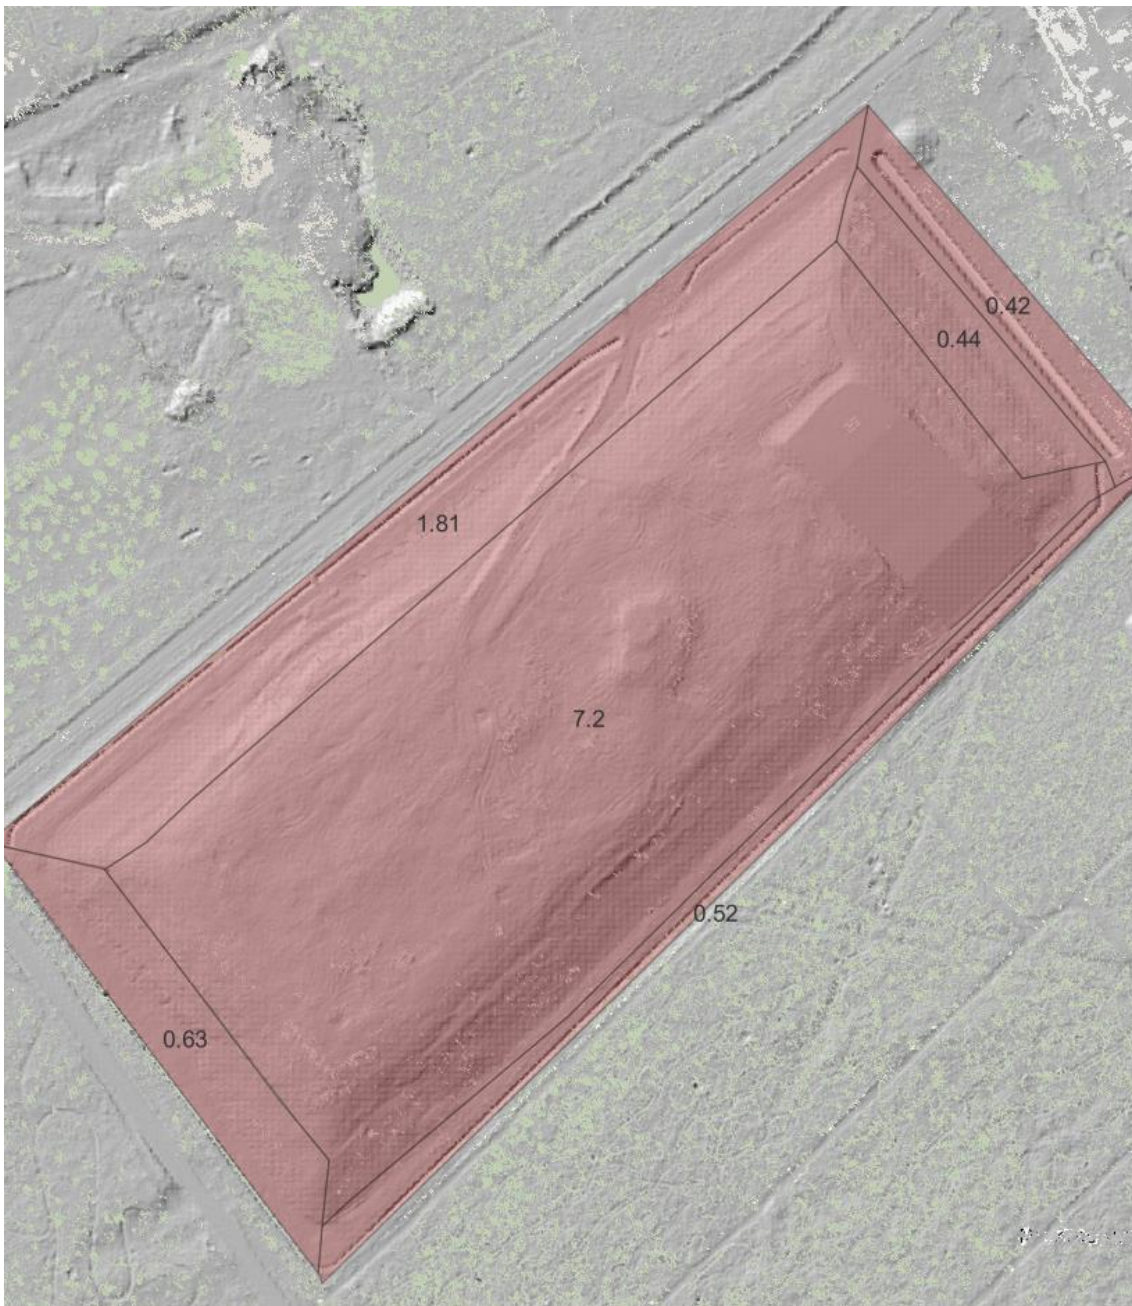
Figuur 4 Indicatieve verdeling van de afvoeroppervlakken van de stort bij Eerbeek

Voor drainage van hellende vlakken is het gebruikelijk om uit te gaan van een afvoercapiteit van 7 mm per dag. De toetsing laat zien dat het systeem aan de zuidoostzijde maximaal 2,7 tot 4,7 mm per dag kan afvoeren. Dit houdt in dat in 25% van de tijd (dus ca. 90 dagen per jaar) de afvoercapaciteit van het stelsel onvoldoende is.

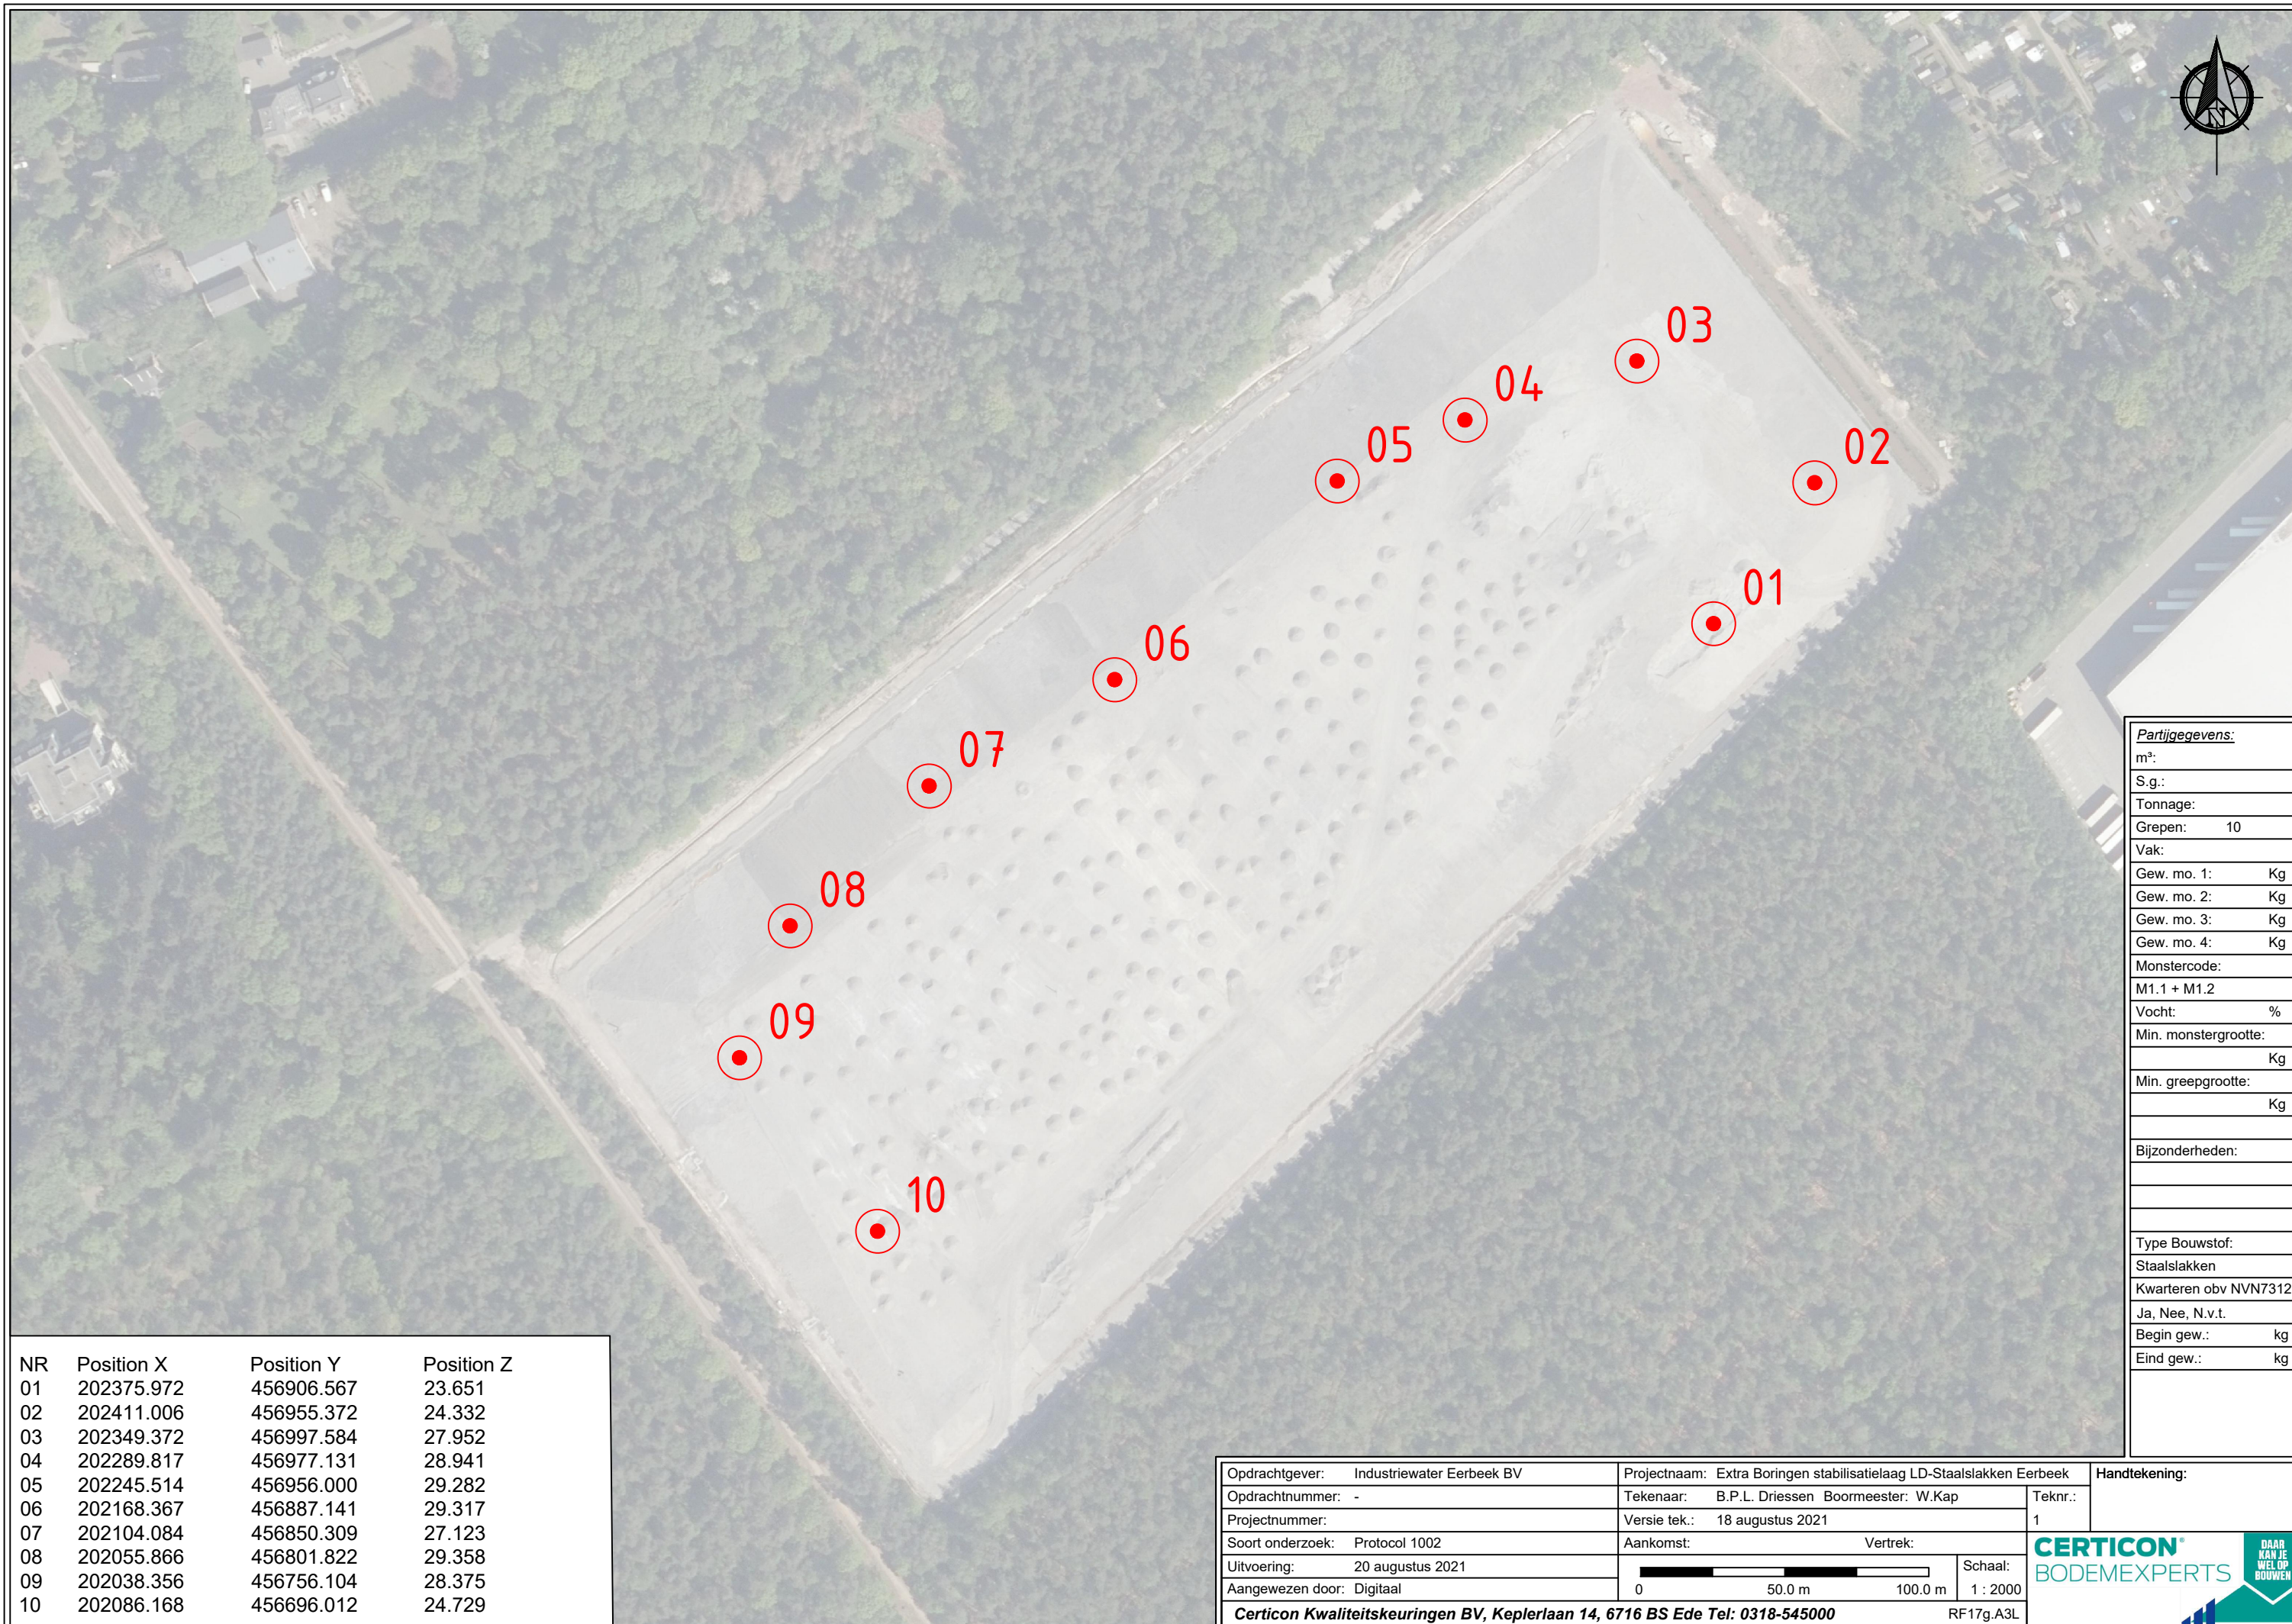
Bijlage E Ligging boringen diktebepaling slakkenlaag

Bij de indicatieve keuring van de slakken in het werk (zie deelvraag d) zijn vier onderzoeksvakken gedefinieerd. In ieder van deze vakken is een twaalftal grepen genomen, waarbij tot de onderzijde van de slakkenlaag is gegraven. De gemiddelde dikte die bij deze 48 grepen is waargenomen bedraagt 0,89 m. Dat is 10 % meer dan de geplande dikte en daarmee geen duidelijke aanwijzing voor het toepassen van meer dan de benodigde hoeveelheid LD-staalslakken. Naast de keuringen per vak zijn 10 extra boringen uitgevoerd. De gemiddeld waargenomen dikte van de slakkenlaag in deze 10 boringen is 1,21 m. Dat is 50 % meer dan de beoogde 0,8 m. Omdat de 10 extra boringen veelal nabij de knik tussen de bijna vlakke top en het talud zijn gemaakt (zie bijlage E) is het te verwachten dat de slakkenlaag hier wat dikker is en gemeten diktes niet representatief zijn voor het gehele werk.
